CLAUDIA UND ANDREAS MÄTZOLD
MARKTMÜHLE WONSEES
TAUBMANNSTRASSE 1 • 96197 WONSEES

Die Geschichte der Marktmühle Wonsees

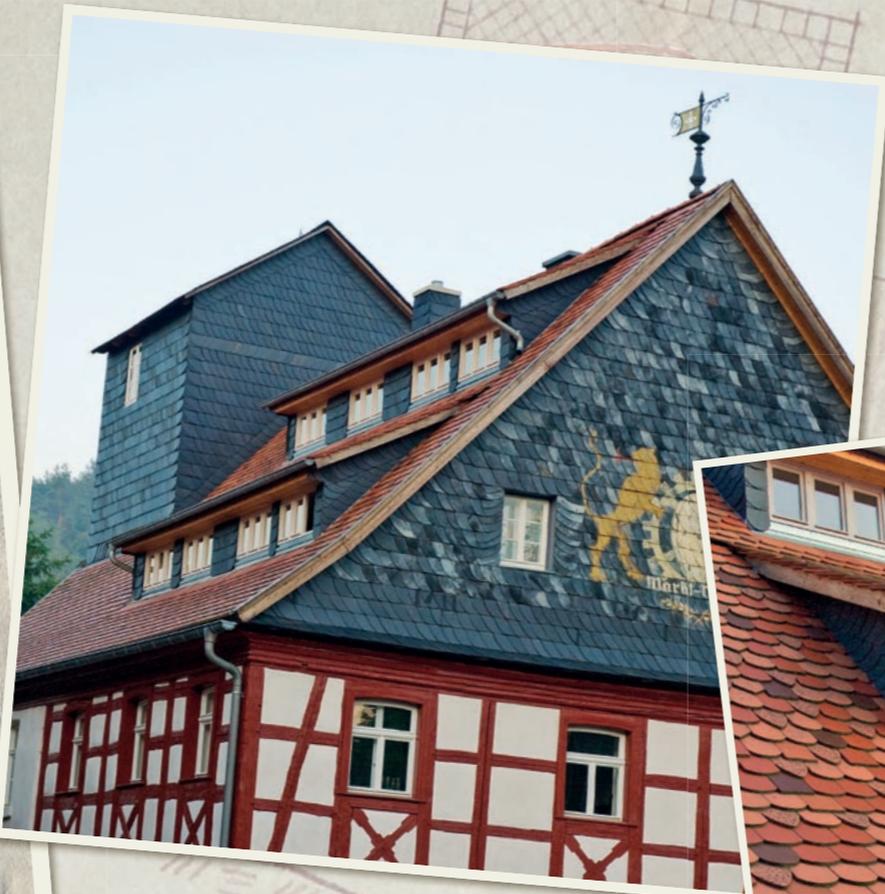
Das Dach mit den harmonisch integrierten „Hopfengauben“

In enger Abstimmung mit dem Landesamt für Denkmalpflege wurden auf beiden Seiten „Hopfengauben“ mit kleinen Fenstern (Fensterhöhe ca. 50 cm) als Lichtband eingebaut, die sich unauffällig in die gesamte Dach- und Gebäudeform einfügen.

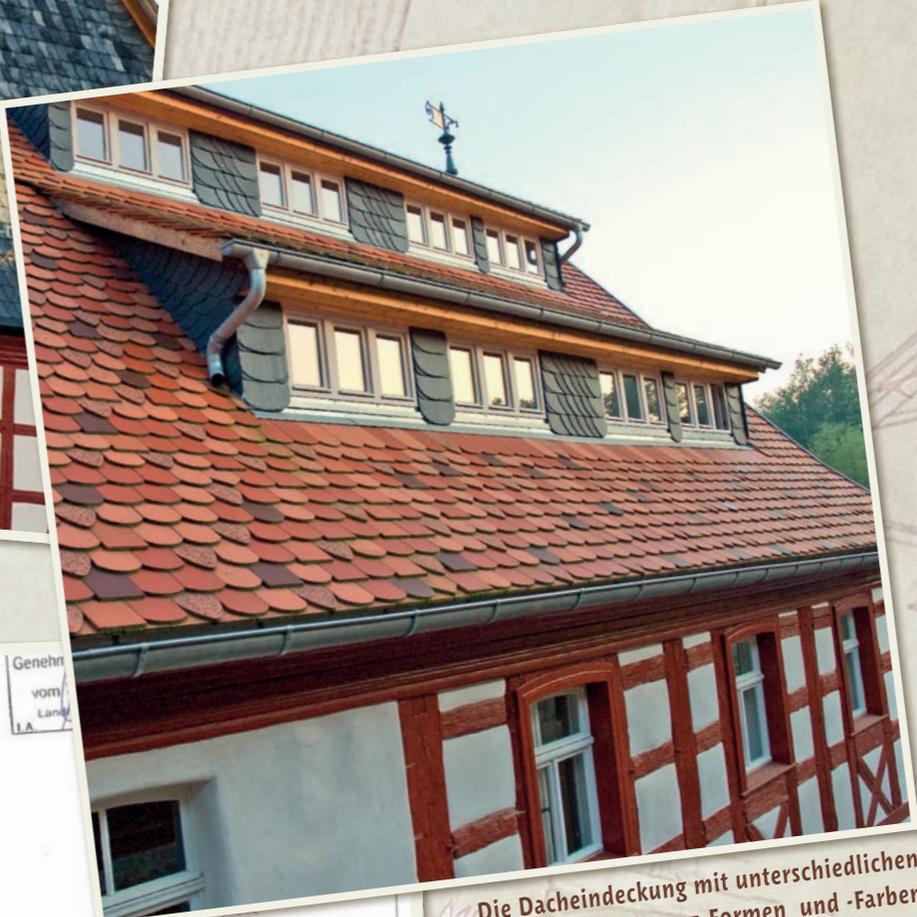
Die Dacheindeckung mit unterschiedlichen Biberschwanz-Formen und -Farben

Die Dacheindeckung aus Biberschwänzen in verschiedenen Formen und Farben runden das harmonische Gesamtbild der Mühle ästhetisch ab. Fast wie von Künstlerin Natur über Jahrhunderte gestaltet, zeigt sich das neu eingedeckte Dach der historischen, 280 Jahre alten Marktmühle in Wonsees. Das faszinierende Erscheinungsbild basiert auf dem harmonischen Zusammenspiel von Biberschwanzziegeln in unterschiedlichen Schnitten, Farben und Oberflächen.

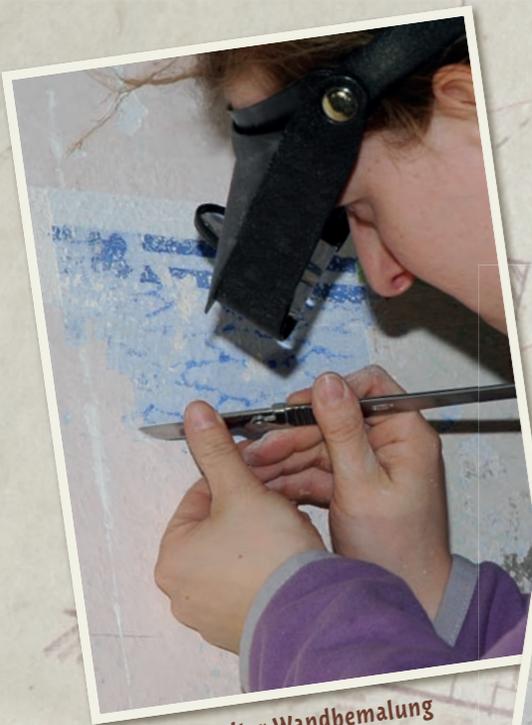
Freilegung alter Wandbemalung

Befunduntersuchungen der Wandfassungen der Wohnräume zeigten verhältnismäßig wenig Farbaufbauten. Im Zuge der Sanierungsarbeiten konnten alle alten Farbfassungen in „historischen Fenstern“ im Treppenhaus, im Wohnzimmer und im Schlafzimmer, aber auch in der Küche erhalten werden.

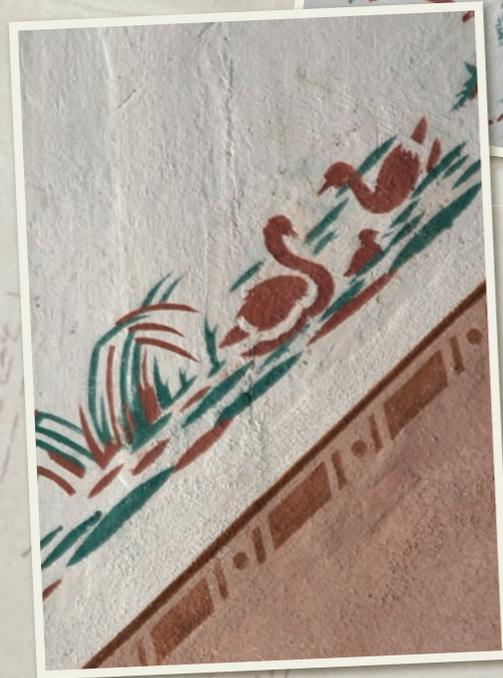
Rekonstruktion des
Wandfrieses
im Treppenhaus

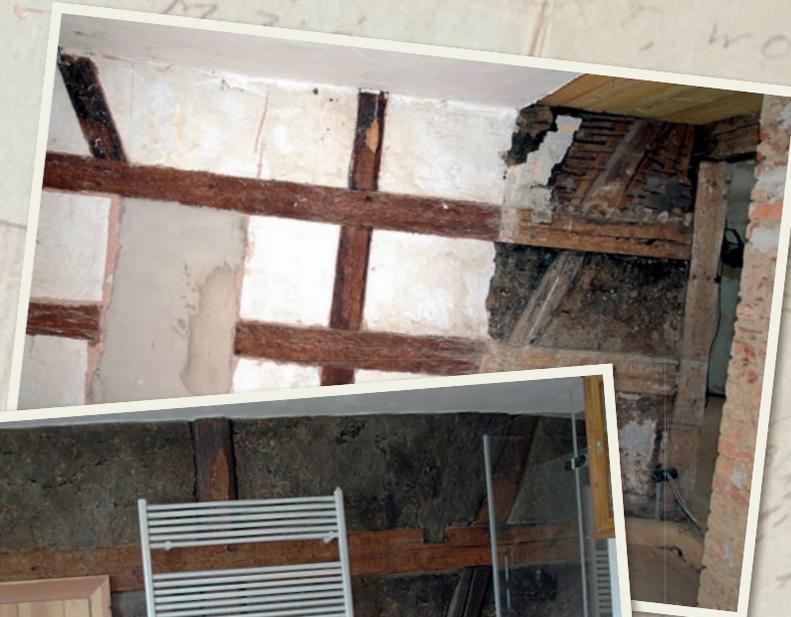
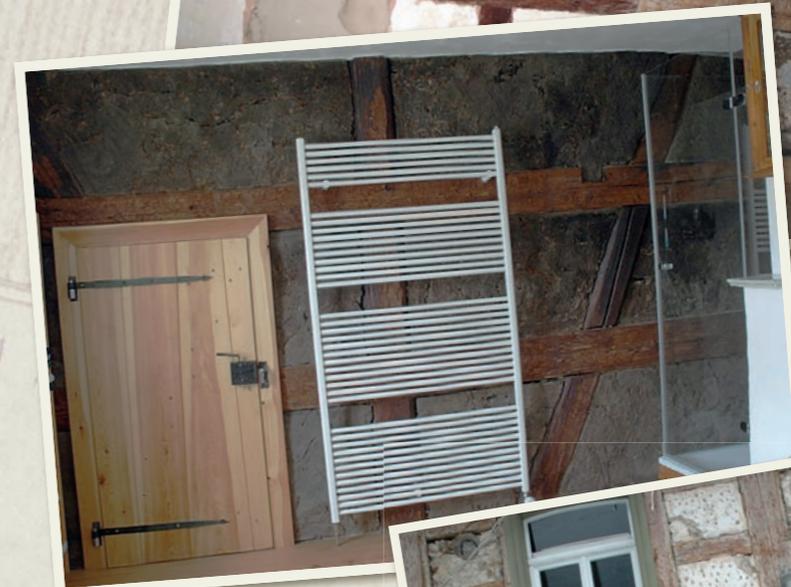
Die alte Fachwerkwand zwischen Schlafzimmer und jetzigem Bad ist in ihrer ursprünglichen Fassung mit Staken mit Weidengeflecht und Strohlehm sichtbar.

Eine Wand im Bad in ihrer ursprünglichen Fassung

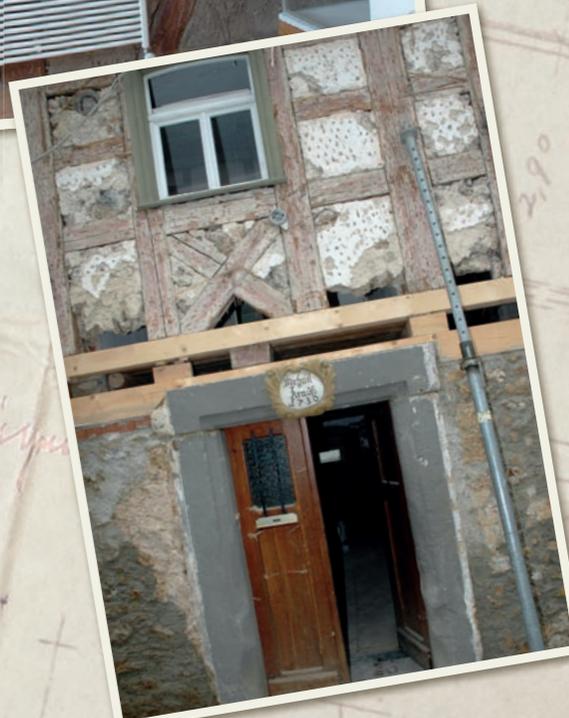
Die Schäden des verputzten Fachwerkes und die Schäden in den Deckenbalken haben zu der Entscheidung geführt, das Fachwerk komplett zu sanieren und schwammbefallene sowie vom Hausbock stark geschädigte Hölzer auszutauschen

Das Bruchsteinmauerwerk im Erdgeschoss musste sehr aufwändig saniert und mühselig repariert und dann mit Luftkalkmörtel geputzt werden.

Wandsanierung

und durch Althölzer zu ersetzen. Bei den Fachwerksanierungsarbeiten konnten Originalausfachungen in Feldsteinen und auch in Staken mit Weidengeflecht und Strohlehm erhalten werden.

Die statische Ertüchtigung erfolgte über neue Mauerschwellen aus Eiche und Deckenbalken-Anschuhungen nach statischen Vorgaben.

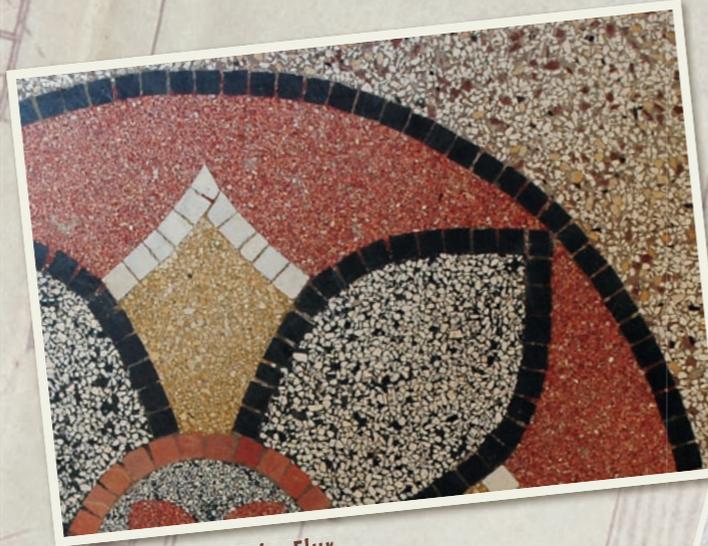
Während der Bauzeit wurden alte Fußböden (Terrazzofußboden im Erdgeschoss, Holzfußböden im Obergeschoss) abgedeckt und geschont. Somit konnten aufwändige Restaurierungen ausbleiben.

Terrazzofußboden im Flur

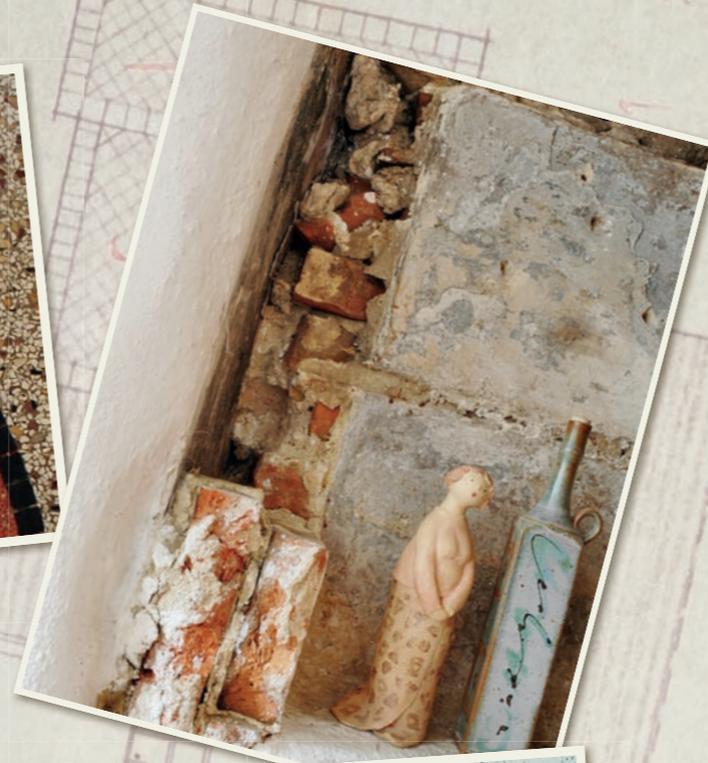
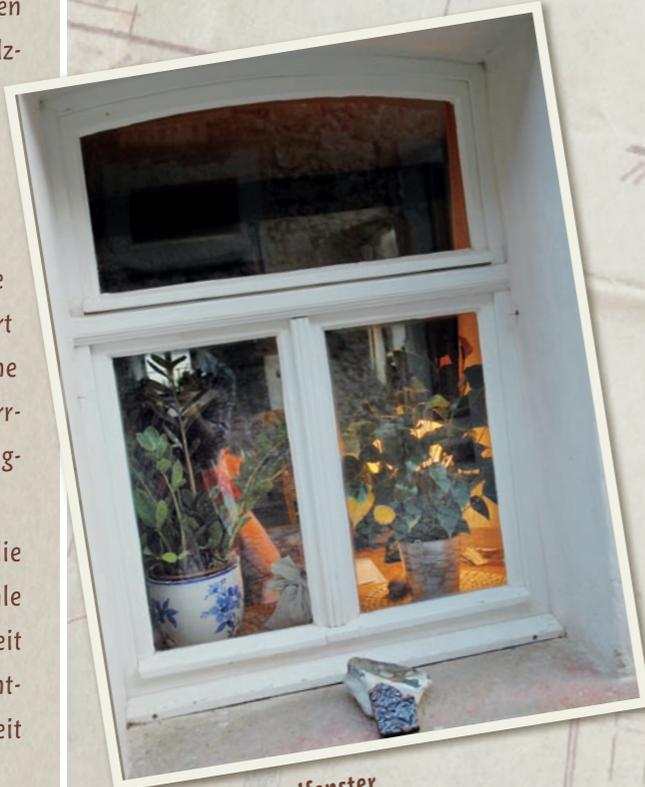
Sanierte Originalfenster

Die Fenster aus dem Ende des 19. Jahrhunderts wurden ausgebaut, der Lack wurde entfernt, die Wetterschenkel wurden teilweise repariert und die Fenster ebenfalls mit vierfachem Leinölstrich in weiß gestrichen.
